# PROJEKT BUDOWLANY

## REMONT STROPODACHU BUDYNKU ŚWIETLICY WIEJSKIEJ W ROGALINKU

**Poznań, wrzesień 2019r.**

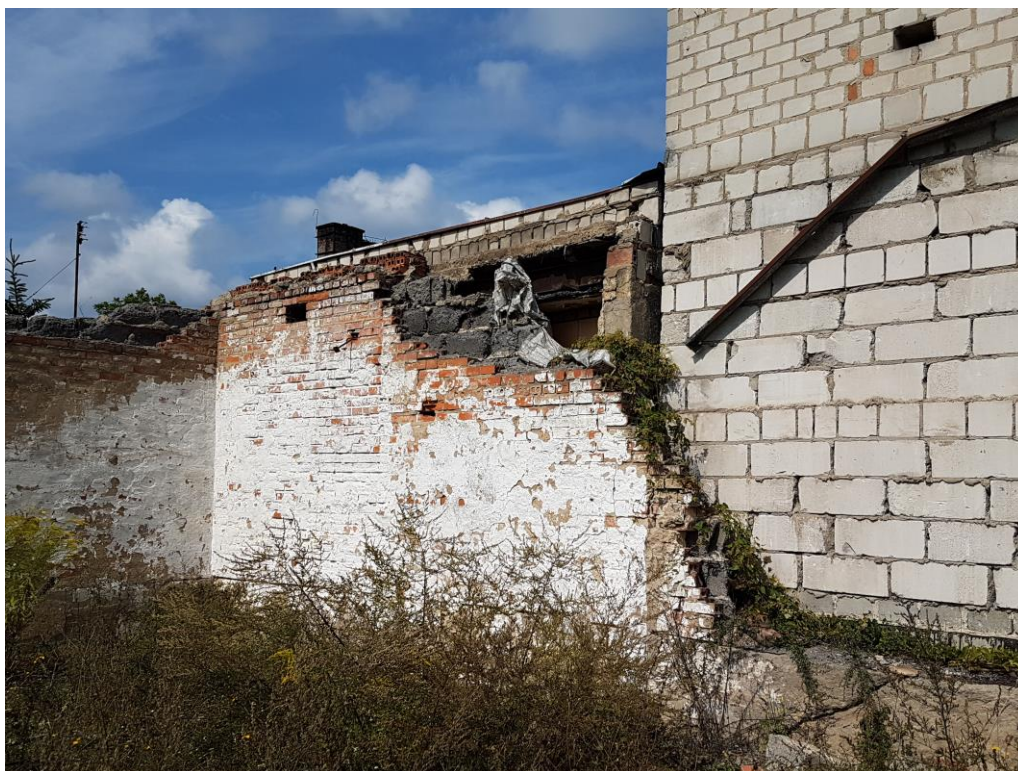
Fot. 4 – Ściana szczytowa świątlicy – strona południowo-wschodnia. Uwagę zwraca wyrwa w murze powstała podczas rozbiórki obiektu na działce sąsiedniej.

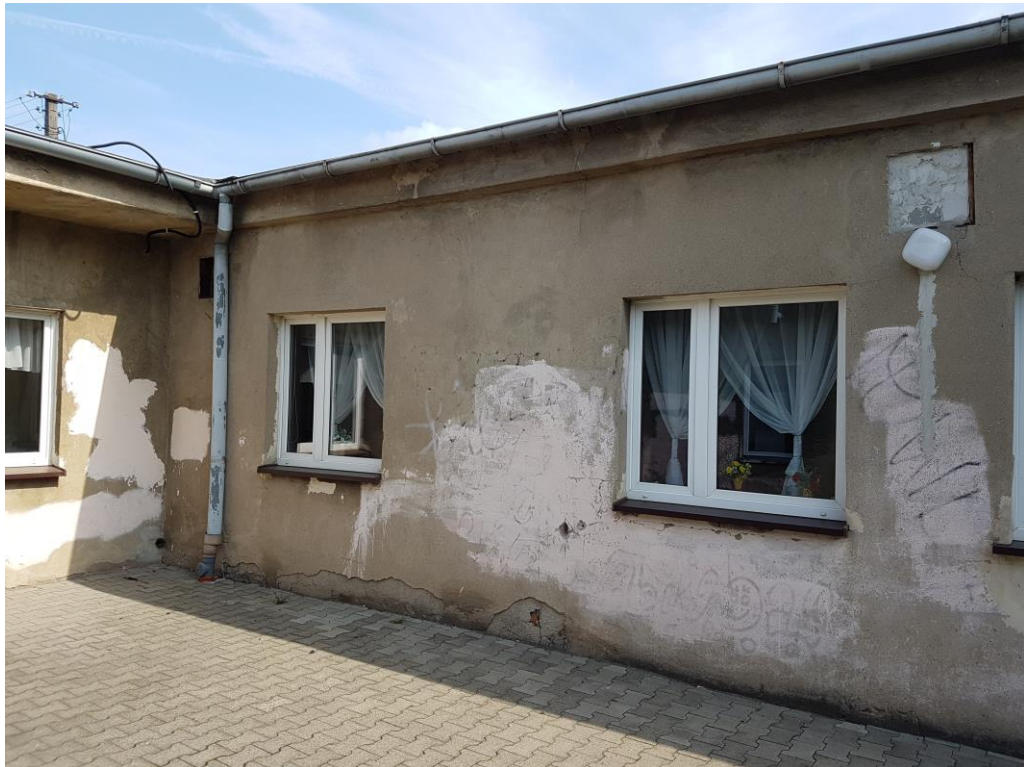
Oględziny obiektu wykazały, że ściany nośne znajdują się w zadowalającym stanie technicznym. Na ścianach lokalnie zarejestrowano uszkodzenia i spękania tynków elewacyjnych. Nie zarejestrowano zarysowań i spękań natury konstrukcyjnej. Brak odkształceń postaciowych murów świadczy o poprawnej pracy fundamentów i korzystnych warunkach gruntowo-wodnych w poziomie posadowienia obiektu.

Fot. 5 – Uszkodzenia i ubytki tynku elewacyjnego.

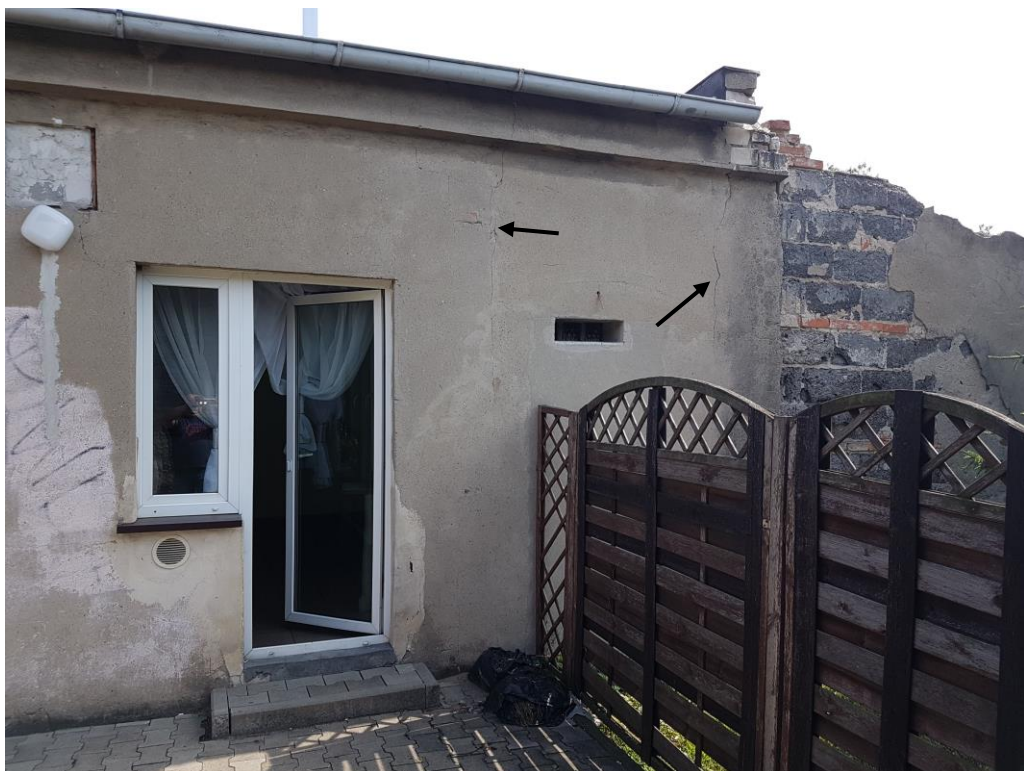
Fot. 6 – Przykład zarysowań na tynku elewacyjnym.

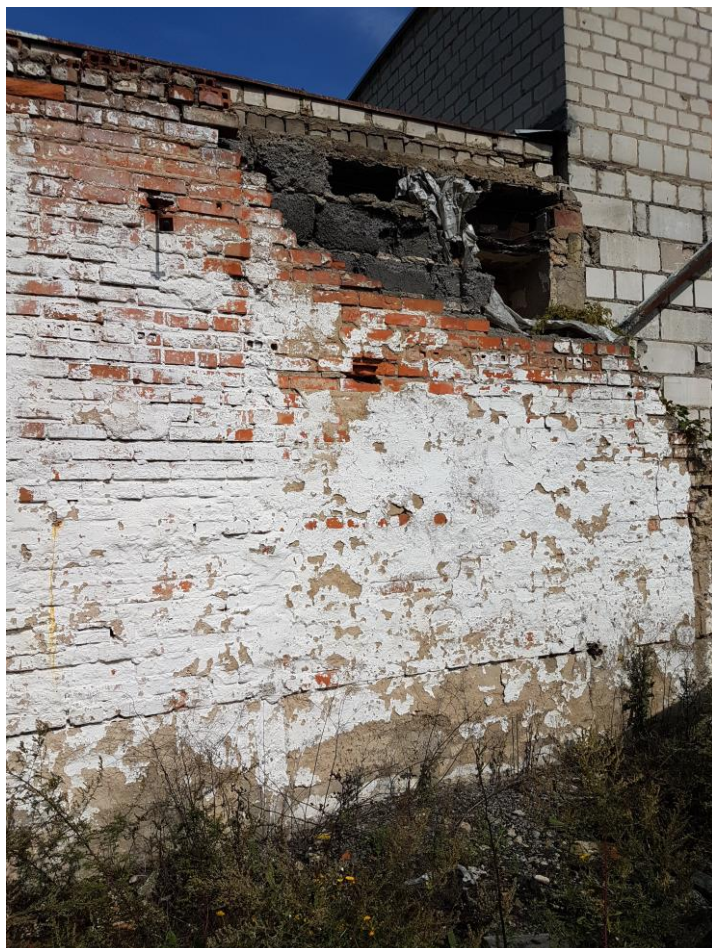
Od strony południowo-wschodniej – w granicy z działką nr 514/5 – do budynku przylega ściana pozostawiona po rozbiórce obiektów sąsiednich z pozostawioną wyrwą w górnej części muru.

Fot. 7 – Szczyt południowo-wschodni – wyrwa w murze po rozbiórce obiektu na działce sąsiedniej (wspólna ściana).

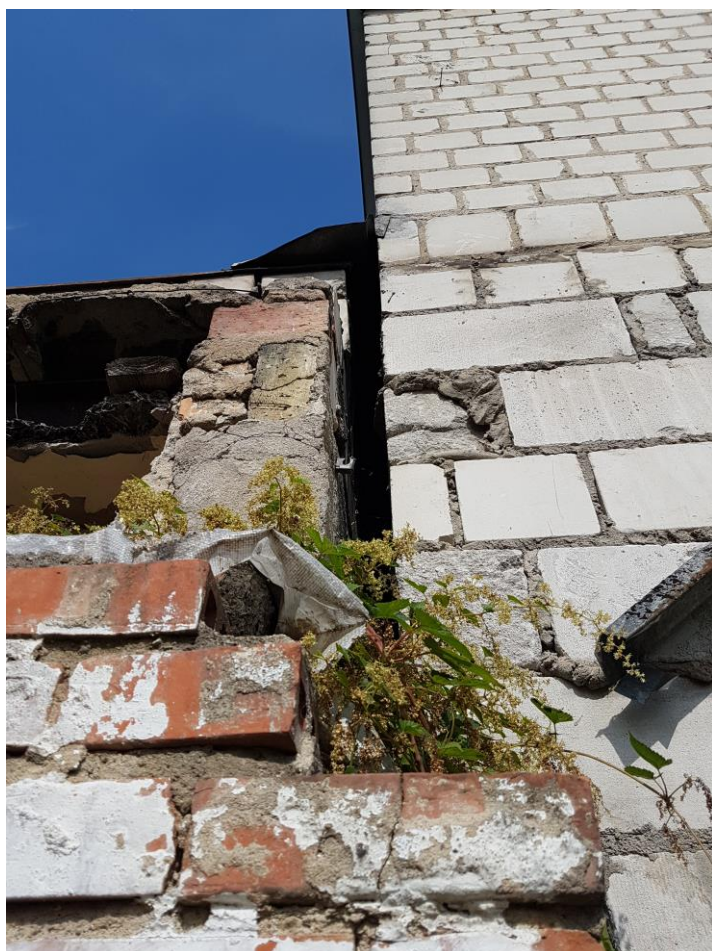
Fot. 8 – Niezabezpieczona przed wnikaniem opadów atmosferycznych szczelina pomiędzy budynkami.

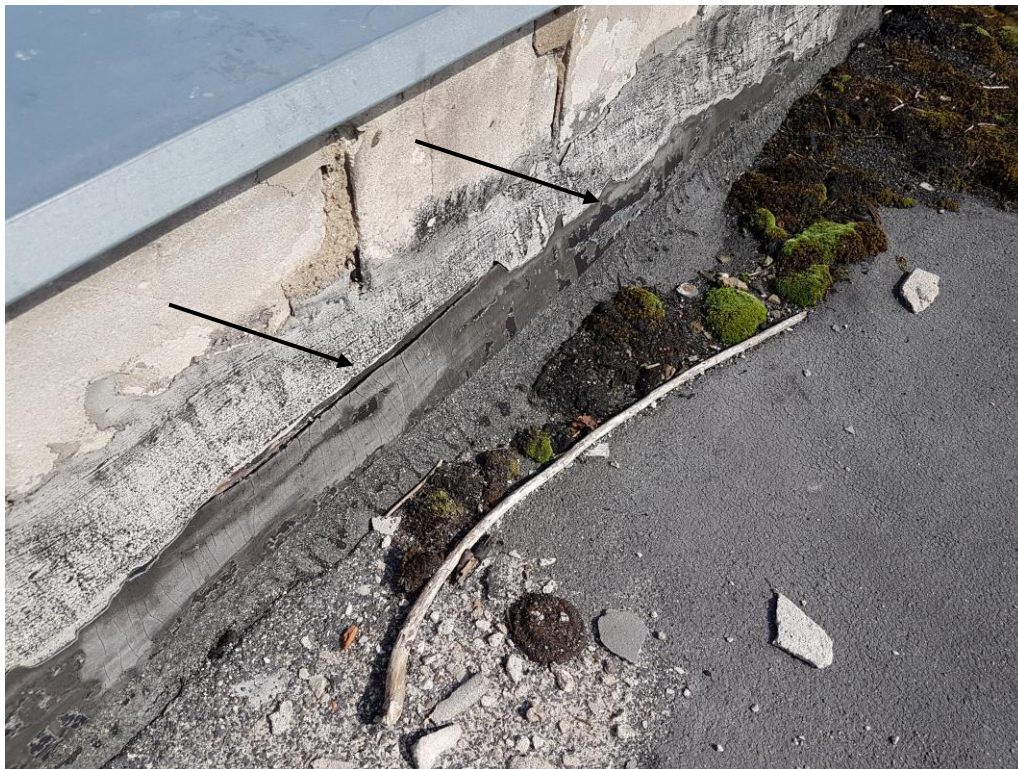
Stan pokrycia papowego oraz obróbek blacharskich dachu budynku należy określić jako zły. Stwierdzono liczne deformacje połączeń dachowej oraz nieszczelności w obrębie obróbek blacharskich murków ogniowych.

Fot. 9 – Nieszczelności obróbki blacharskiej atyki ściany frontowej.

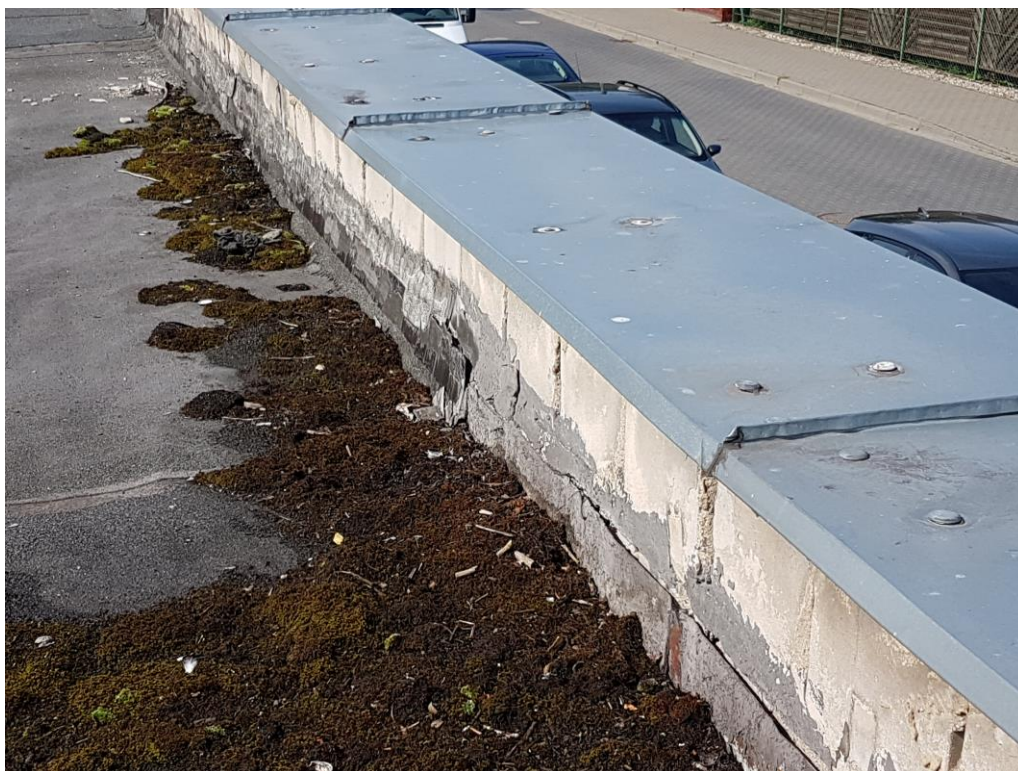
Fot. 10 – Attyka ściany frontowej – widoczne nieszczelności obróbek blacharskich i mech na pokryciu papowym.

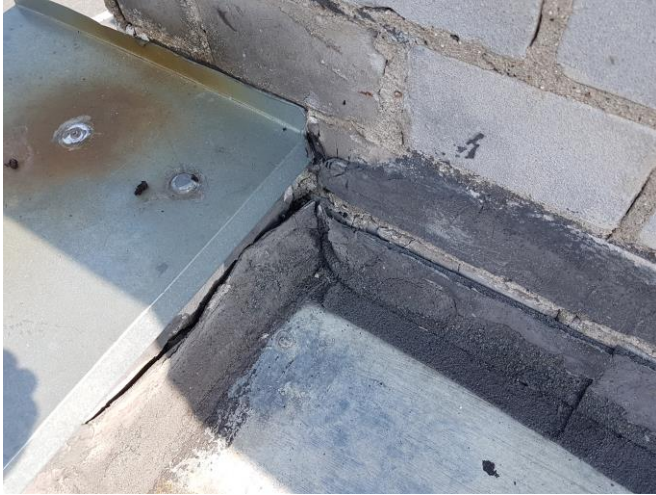
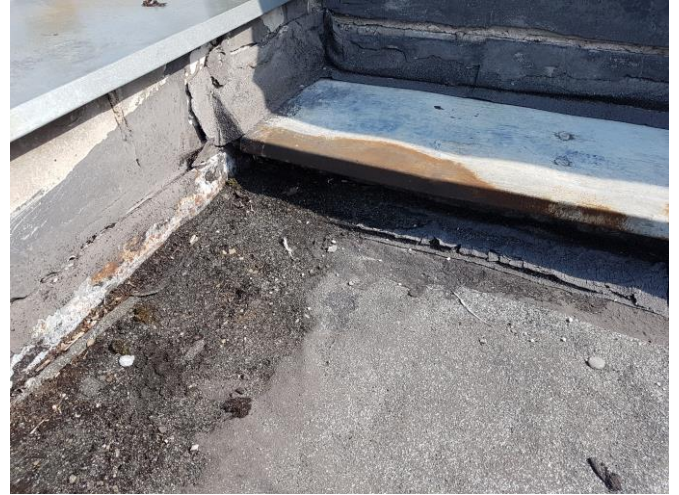
Fot. 11,12 – Nieszczelności obróbek blacharskich – styk murku ogniowego ściany bocznej z attyką ściany frontowej – korozja blachy, nieszczelności, odspojenia obróbek oraz papy powodujące możliwość infiltracji wody opadowej pod pokrycie papowe.

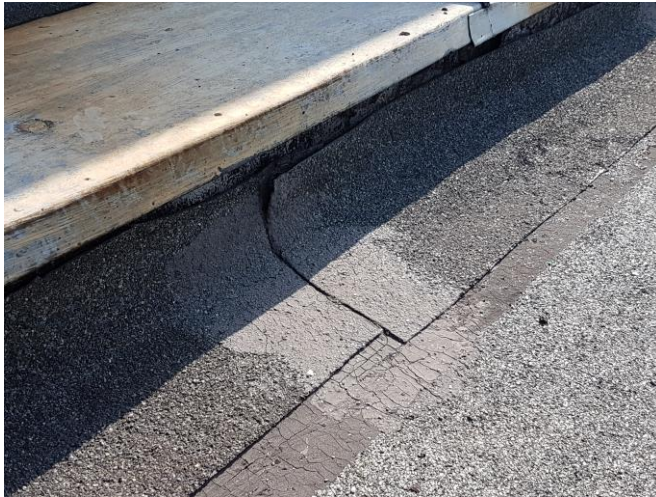
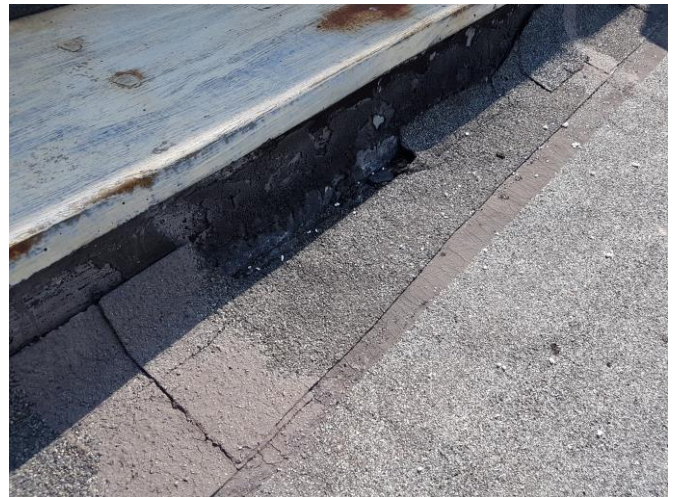
Fot. 13, 14 – Przykład niewłaściwie wykonanej obróbki papowej murka ogniowego. Widoczne odspojenia i uszkodzenia papy.

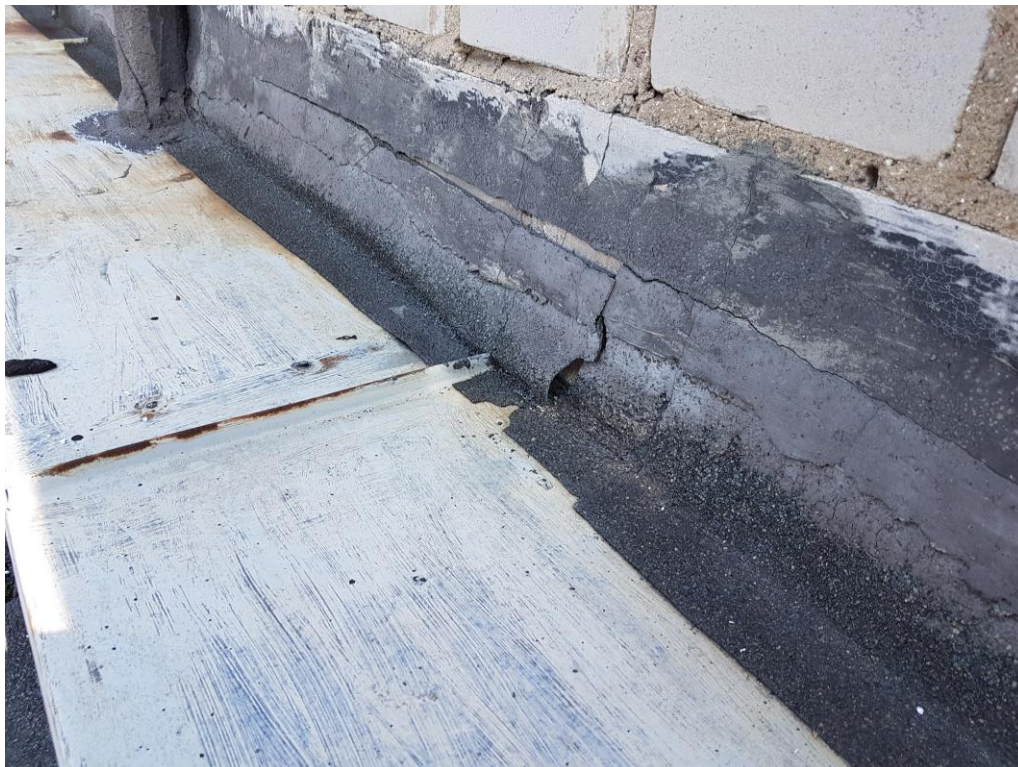
Fot. 15 – Kolejny przykład nieszczelności w obrębie murka ogniowego.

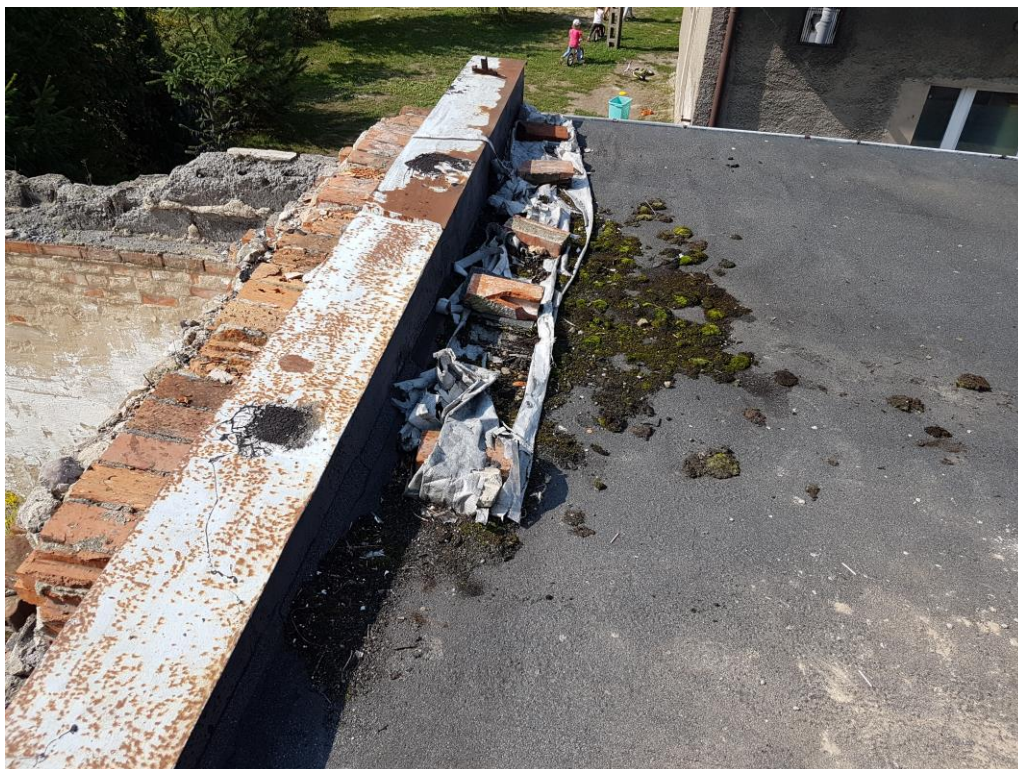
Fot. 16 – Korozja murka ogniowego tylnej ściany szczytowej, widoczne zalegające śmieci na dachu oraz porosty mchu na pokryciu papowym.

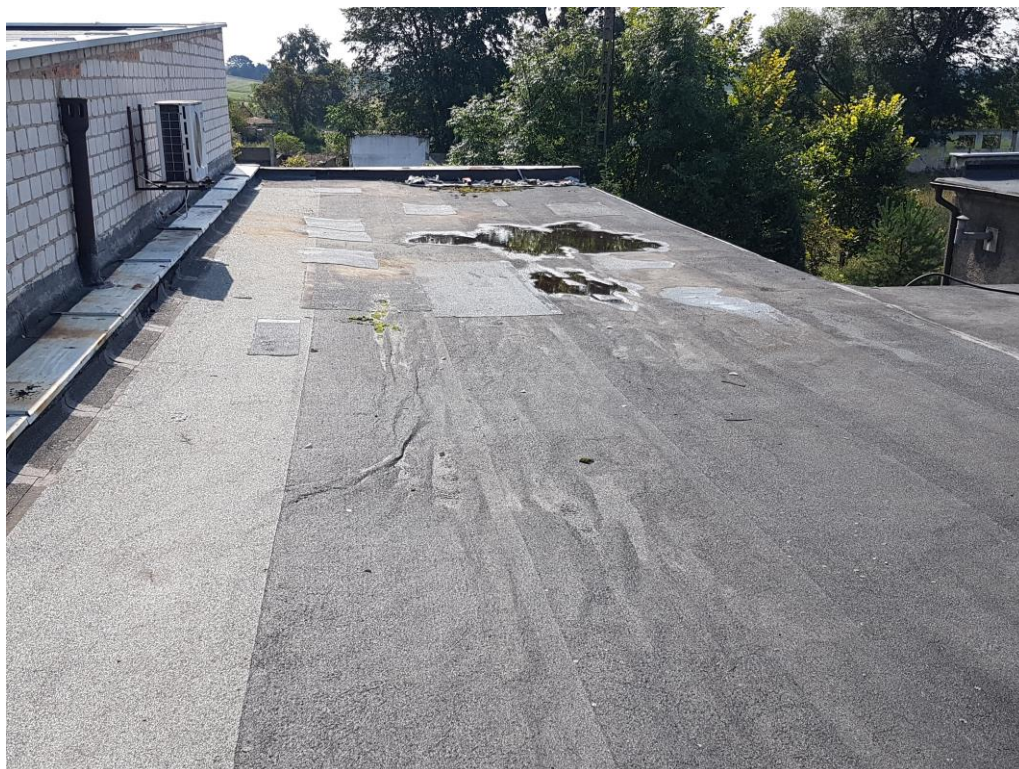
Fot. 17 – Deformacje połaci dachowej.

Na podstawie wykonanych odkrywek stwierdzono, że konstrukcję nośną stanowią prefabrykowane dachowe płyty korytkowe DKZ 300 ułożone na belkach stalowych INP 200 w rozstawie co 3,0m. Warstwę spadkową dachu stanowi zasypka z piasku zmieszanego z trocinami o grubości średnio 15cm (od 10 do 20cm). Na warstwie spadkowej wykonana jest warstwa betonu dociskowego o grubości 6cm, na której wykonano pokrycie z 2 warstw papy na lepiku. Piasek z trocinami, stanowiący warstwę spadkową, z uwagi na wieloletnie wnikanie wód opadowych pod pokrycie papowe poprzez liczne nieszczelności, szczególnie w obrębie murków ogniowych, uległ destrukcji. Trociny uległy zbutwieniu, co spowodowało skompromowanie warstwy izolacyjnej i w konsekwencji ugięcie wylewki betonowej i papy.

Dlatego proponuje się odciążenie konstrukcji stropodachu poprzez usunięcie wszystkich warstw ponad płytami korytkowymi i wykonanie nowego pokrycia papowego na izolacji termicznej ze styropianu spadkowego EPS 100. Docelowo, w miejsce istniejącego sufitu podwieszanego należy wykonać sufit podwieszany z płyt gipsowo-kartonowych o odpowiedniej odporności ogniowej na podkonstrukcji, która nie będzie dociążała dachowych płyt korytkowych (poza zakresem opracowania).

- K. Prace remontowe w obrębie dachu należy wykonać jak najszybciej – najlepiej przed okresem zimowym. Pozostawienie dachu w obecnym stanie skutkować będzie dalszą infiltracją wód opadowych do jego wnętrza, zwiększeniem ciężaru warstwy izolacyjnej (spadkowej), zawilgacaniem betonu płyt korytkowych oraz korozją elementów stalowych, jak również butwieniem elementów drewnianych podkonstrukcji sufitu podwieszanego, co w konsekwencji może doprowadzić do zaistnienia stanu awaryjnego konstrukcji budynku.

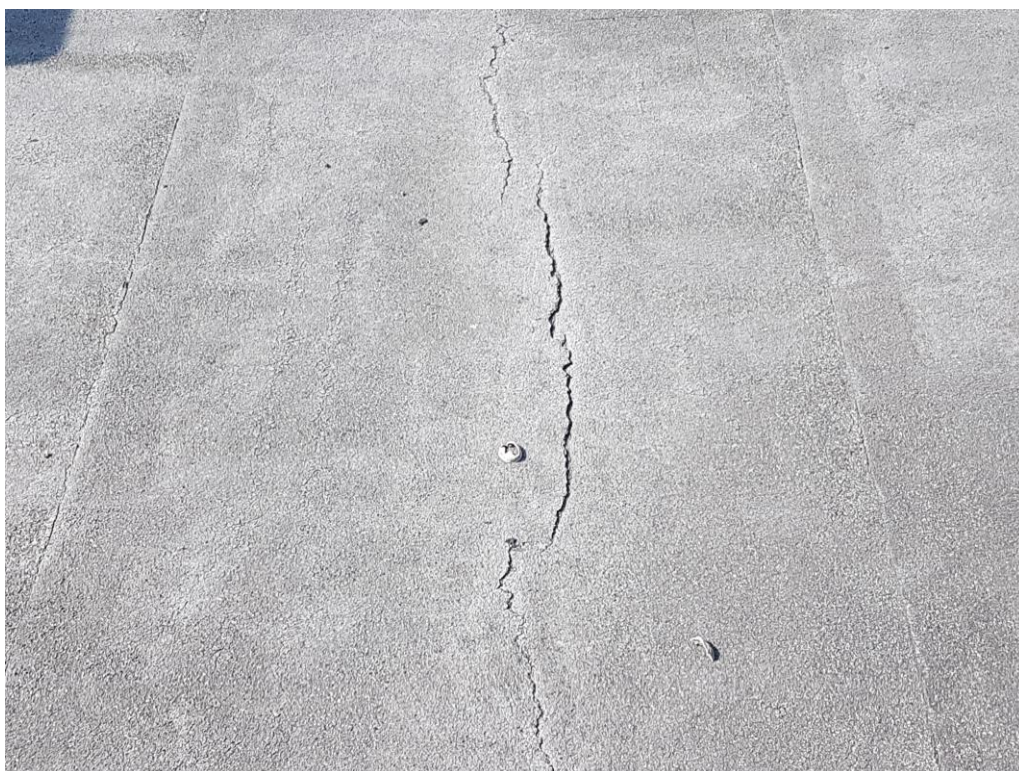
Fot. 18 – Uszkodzenia pokrycia papowego.

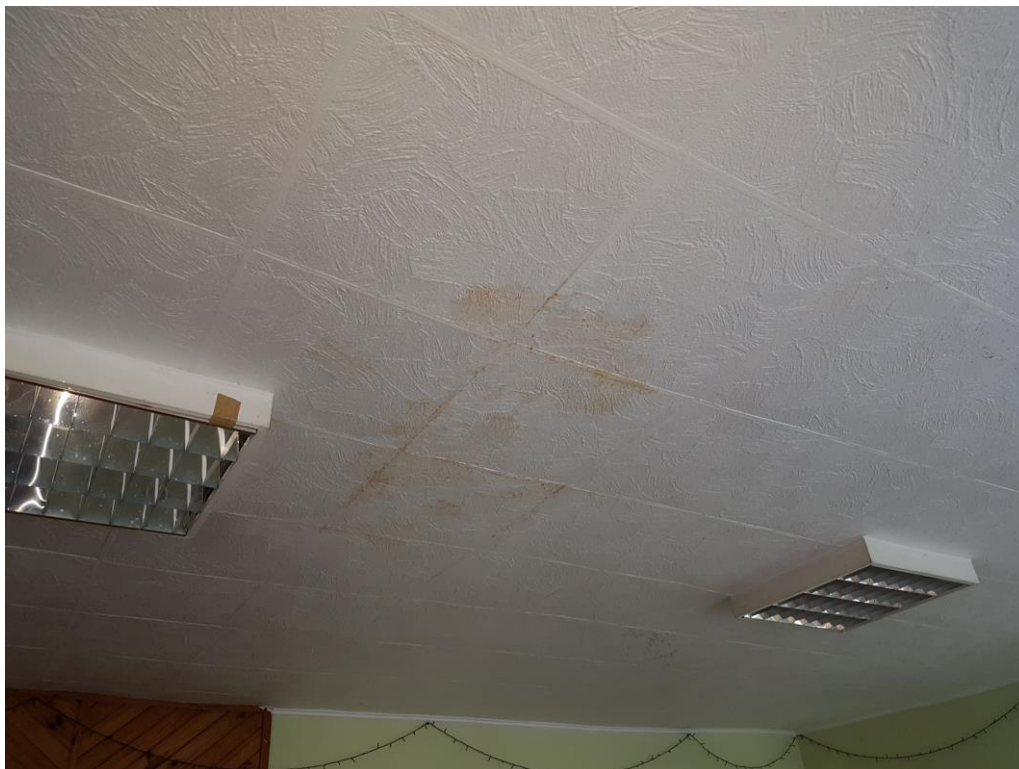
Wnętrze obiektu znajduje się w stanie zadowalającym. Lokalnie, zapewne na skutek nieszczelności pokrycia dachowego zarejestrowano ślady zacieków na sufitowych kasetonach styropianowych. Ponadto sufit jest nieznacznie ugięty. Wg informacji zawartych w opinii technicznej budowlanej opracowanej w marcu 2019r. przez mgr inż. Jana Adama Wasielewskiego pomierzone różnice wysokości sufitu w połowie rozpiętości wynoszą od 2 do 3cm. Najprawdopodobniej jest to wynikiem ugięcia podkonstrukcji sufitu podwieszanego, wykonanej z desek drewnianych.

Fot. 19 – Ślady zawilgoceń na suficie świetlicy.

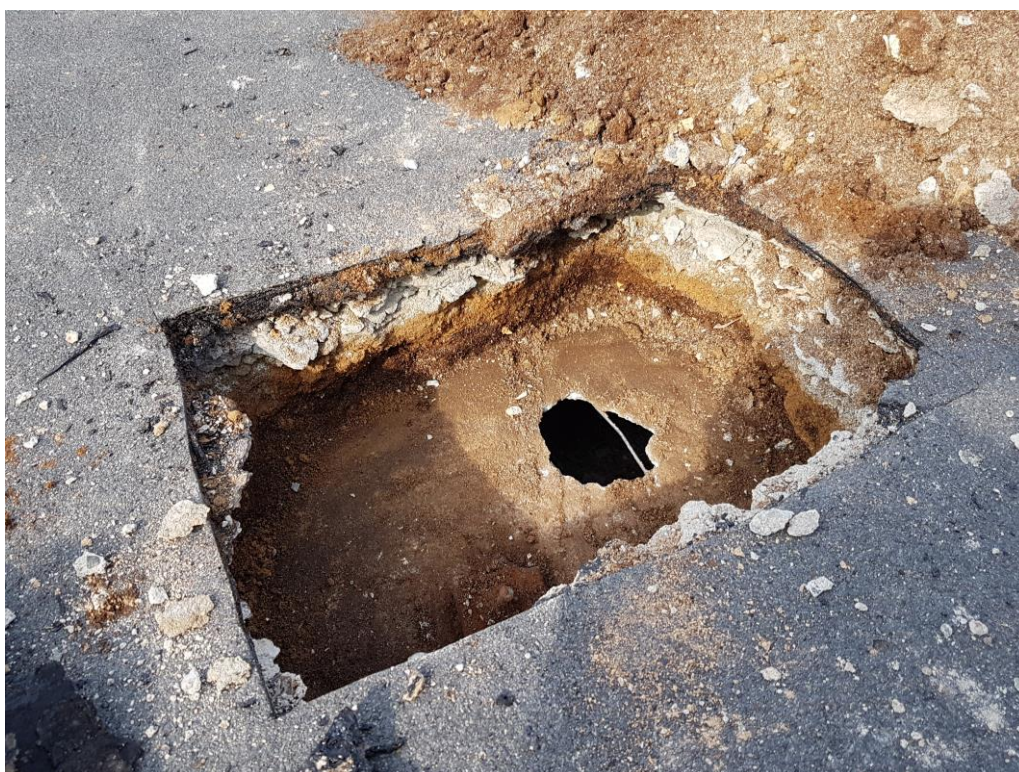
Fot. 20 – Odkrywka konstrukcyjna ustalająca układ warstw dachowych (odkrywka „A”).

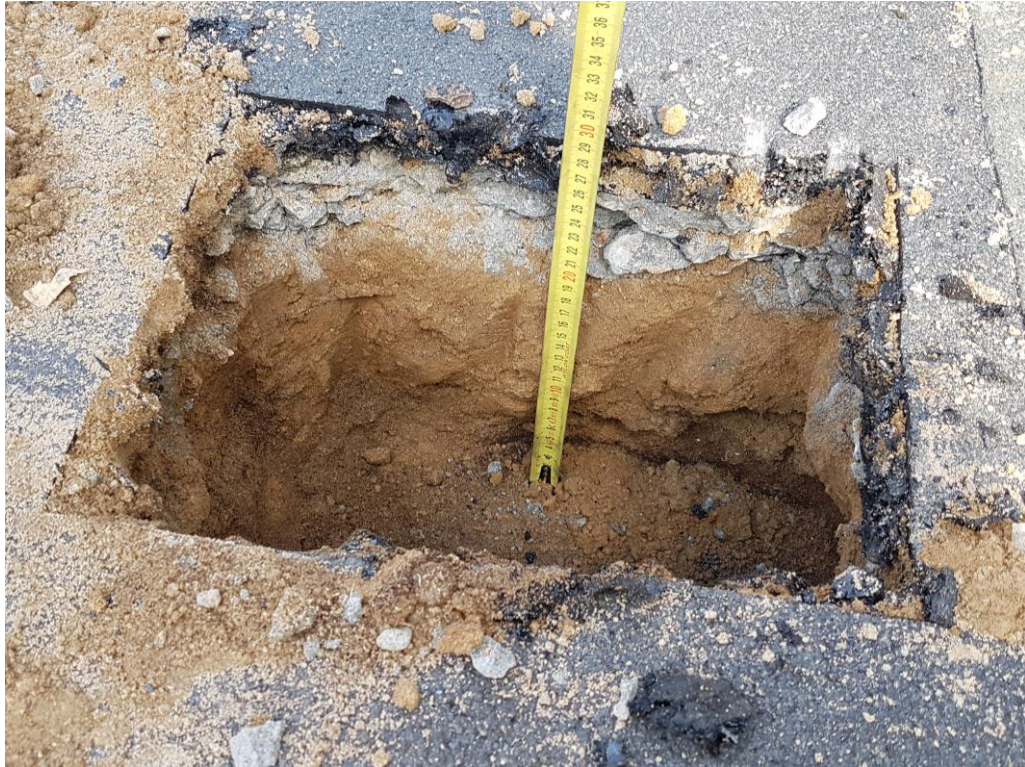
Fot. 21 – Pomiar grubości warstw w odkrywce konstrukcyjnej (odkrywka „B”)

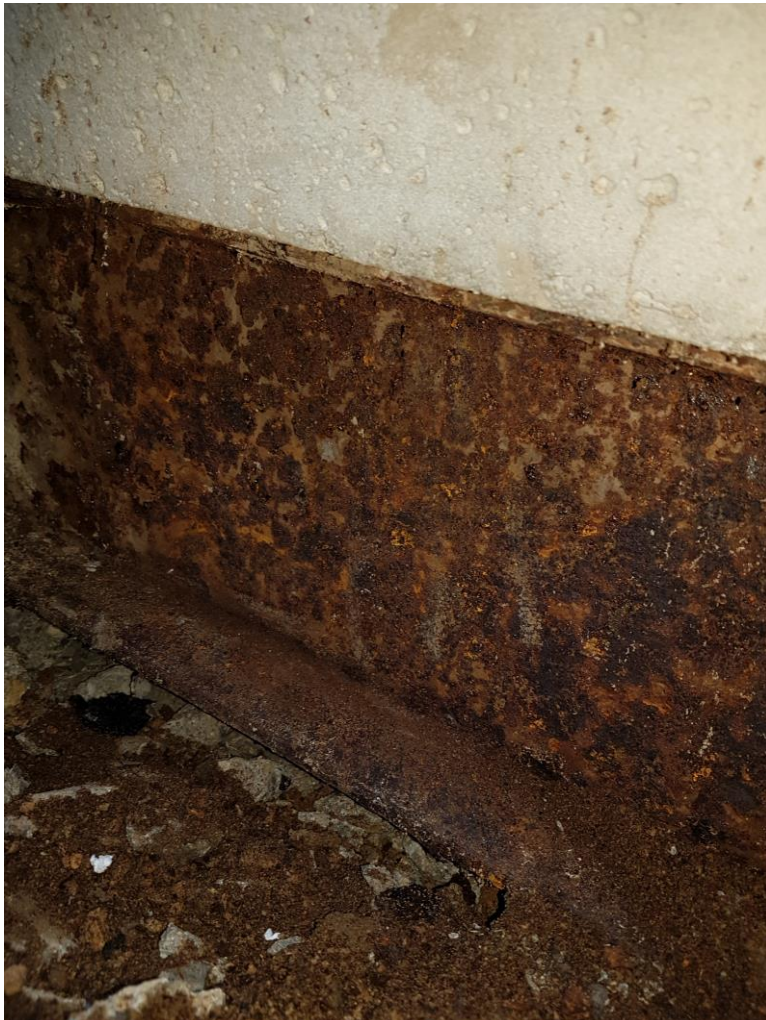
Oględziny stalowych belek nośnych w wykonanych odkrywkach wykazały występowanie korozji powierzchniowej, a pomiar poziomą wykazał, że belki nie są nadmiernie ugięte.

Fot. 22 – Belka stalowa INP 200 w odkrywce „E” – widoczna korozja powierzchniowa.

renowacyjne lub wzmacniające dla przyjętych rozwiązań projektowych. W szczególności belki stalowe należy oczyścić z rdzy i zabezpieczyć antykorozyjnie.

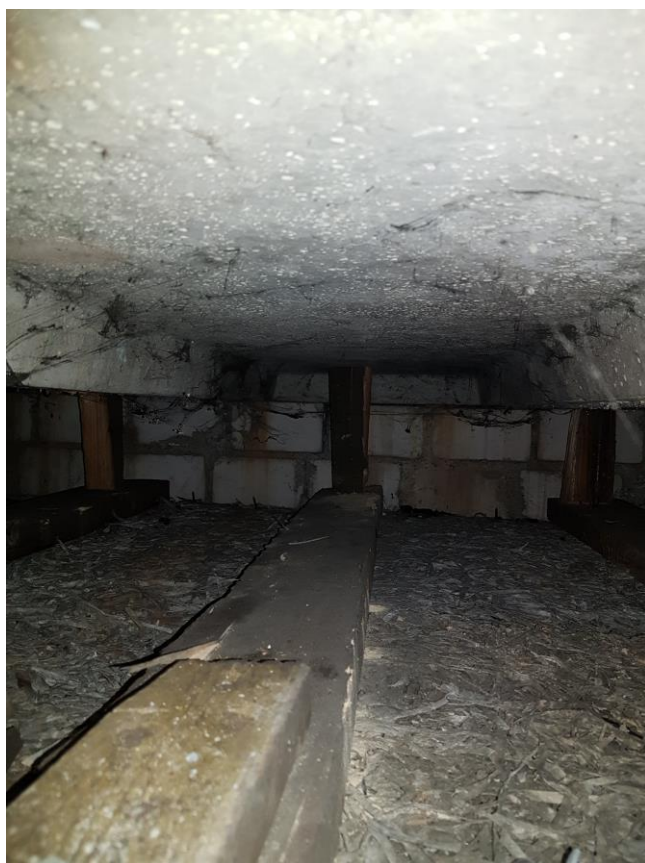
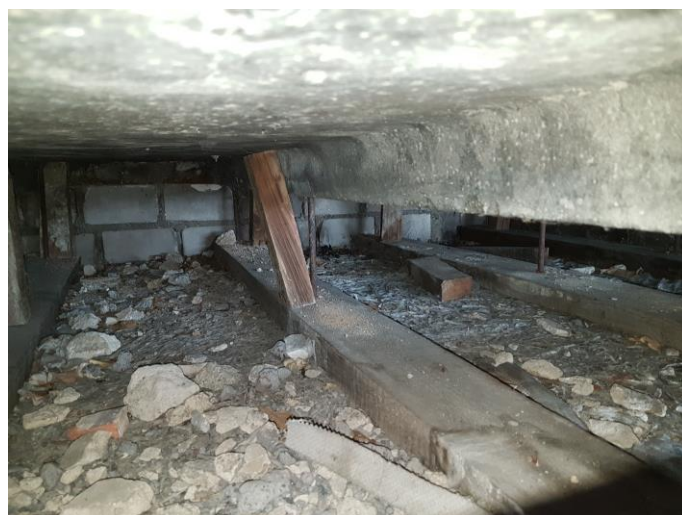
Stwierdzono ponadto, że do konstrukcji stropodachu – na podkonstrukcji drewnianej mocowanej na cięgach stalowych, które stanowi pręt  $\varnothing 12$  – zamontowano sufit podwieszany wykonany z płyt suprema, na których wykonano tynk cementowo-wapienny oraz przyklejono kasetony styropianowe. Należy zwrócić uwagę, że na suficie podwieszanym zarejestrowano zaleganie gruzu z okresu budowy, który dodatkowo dociąża sufit oraz lokalne zawilgocenie drewna i ślady bytności owadów, szkodników drewna. Stan podkonstrukcji sufitu podwieszanego zaprezentowano na poniższych fotografiach.

Fot. 23, 24 – Podkonstrukcja sufitu podwieszanego. Na fot. 24 (po prawej) widoczny zalegający gruz na supremie.

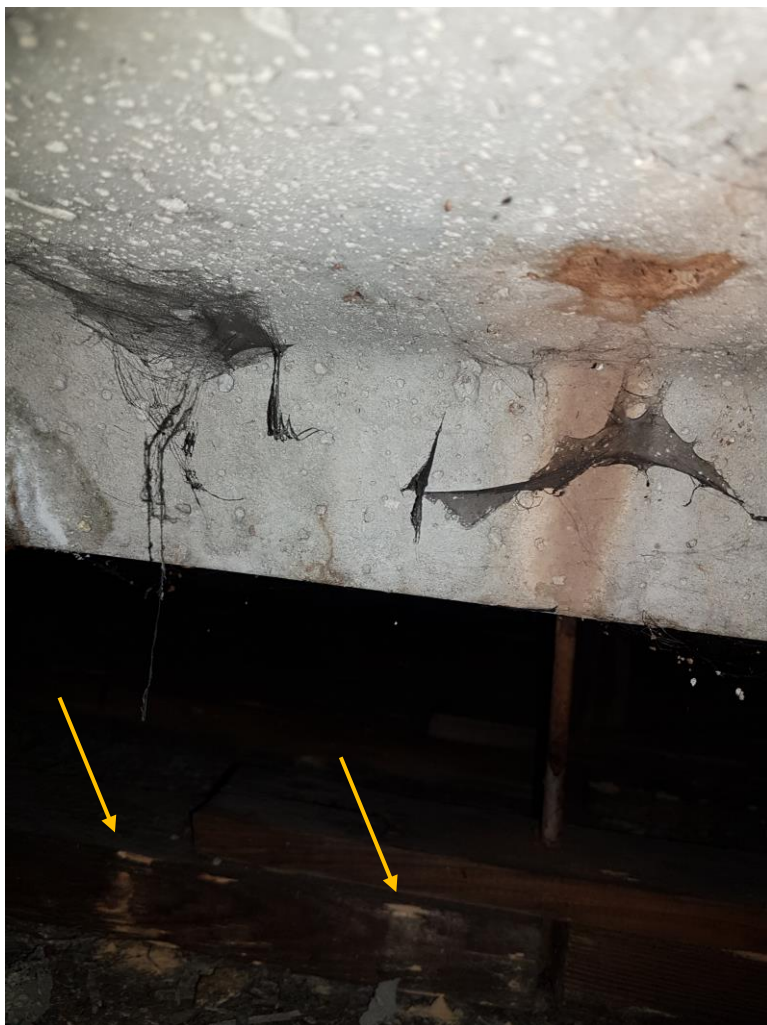
Fot. 25 – Zarejestrowane ślady bytności owadów, szkodników drewna oraz rdzawy ślad na płycie dachowej świadczący o nieszczelności pokrycia dachu.
